Zabytki

Czas i pożogi wojenne nie oszczędzały zabytków Ziemi Gostynińskiej. Wiele kościołów, pałaców i dworów nie dotrwało do naszych czasów. Do dziś zachowały się jedynie niektóre obiekty zabytkowe. Opis najbardziej wartościowych i atrakcyjnych przedstawiony jest poniżej.

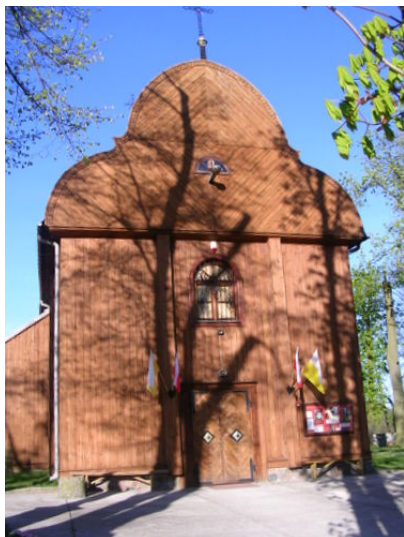
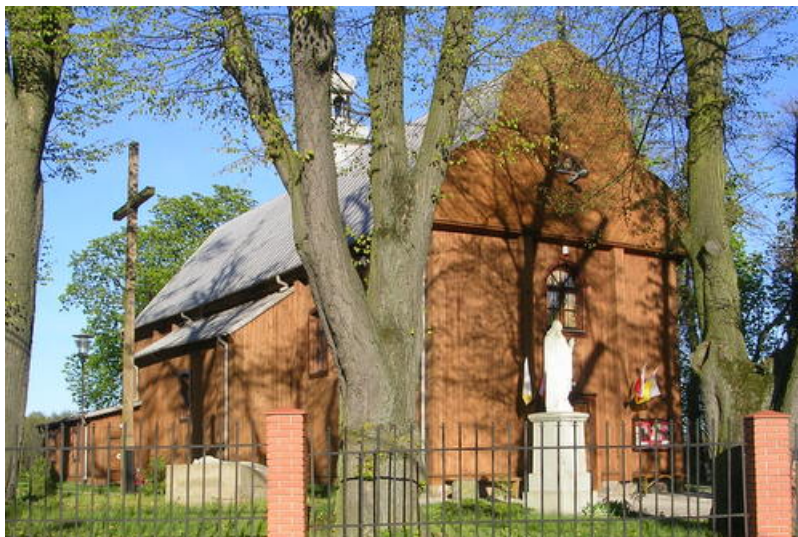
Obecnie jest to trzynawowy kościół drewniany, oszalowany, o konstrukcji zrębowej, wzmocnionej liśćcami. Prezbiterium nie wyodrębnione, zamknięte trójbocznie. W świątyni znajduje się pięć ołtarzy: główny z nastawą barokosy z połowy XVIIw z obrazem Ukrzyżowanego Chrystusa Pana, rzeźbami Św. Kazimierza i Św. Zygmunta oraz aniołów na gzymsie z XIXw oraz cztery ołtarze boczne: z obrazem Serca Pana Jezusa, z obrazem Matki Boskiej z Dzieciątkiem oraz obraz Przemienienia Pańskiego z 1846r i Św. Antoniego Padewskiego z 1846r.

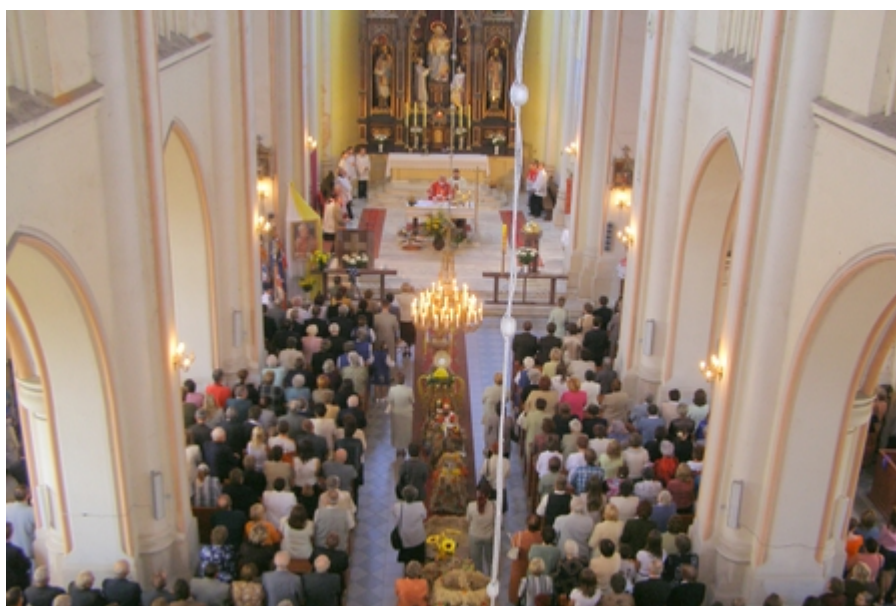
Obecnie istniejący kościół parafialny p.w. Przemienienia Pańskiego, murowany, rozpoczęto wznosić w 1905 r. Budowę w stanie surowym zakończono w 1914 r. W czasie I wojny światowej dach kościoła uległ spaleni podczas działań wojennych, a mury zostały poważnie uszkodzone. Świątynię odbudowano w latach 1921-1926. W 1936 r. wstawiono do niej wielki ołtarz, nabyty z katedry wrocławskiej przez Bronisława Mirosławskiego, właściciela majątku Czarne.

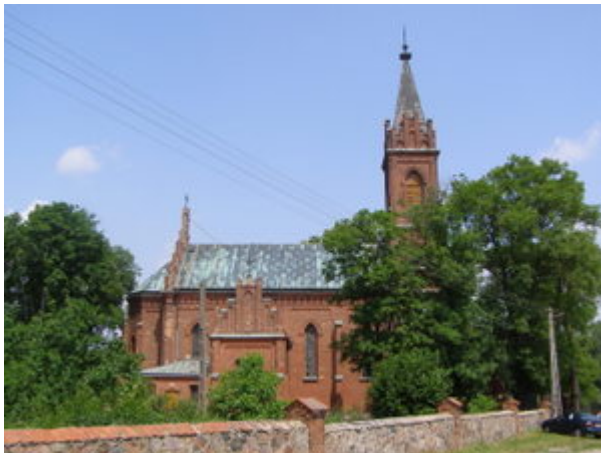
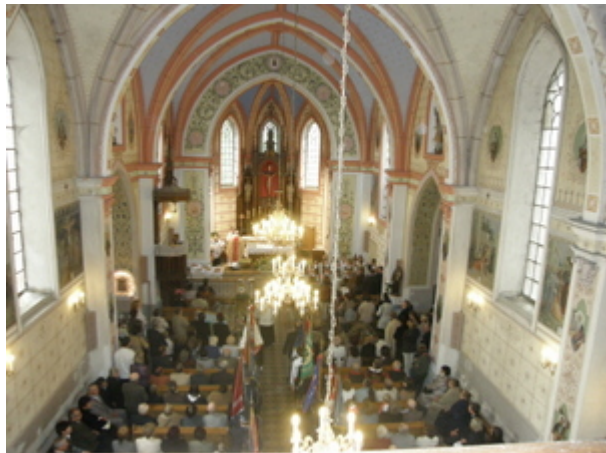
Obecny murowany z wysokojakościowej cegły na zaprawie cementowo - wapiennej, nieotynkowany z zewnątrz neogotycki Kościół, z wieżą wysokości 57 m, zbudowany został w latach 1891-1902 według projektu architekta Konstantego Wojciechowskiego, ale ostatecznie ukończony w 1923 r. W tymże roku konsekrował go kard. Aleksander Kakowski. Kościół charakteryzują sklepienia krzyżowe, w

zakrystii strop płaski. Więźba dachowa drewniana, wieszarowa. Dach dwuspadowy, kryty blachą miedzianą, nad prezbiterium dach namiotowy, nad bocznymi pomieszczeniami - dwuspadowe. Polichromię wnętrza wykonał Leon Zdziarski. W 1939 r. świątynia uległa uszkodzeniu. Odbudowano ją w 1952 r. W czasie okupacji, po aresztowaniu Ks. Antoniego Szalkiewicza w 1940 r., który zginął w Dachau, kościół był zamknięty.

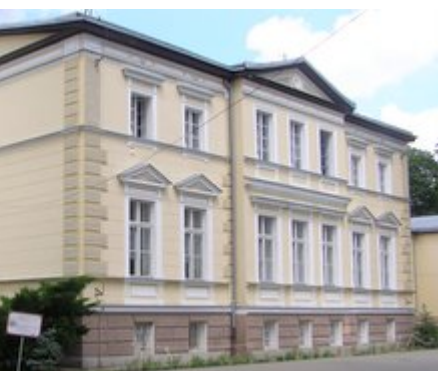
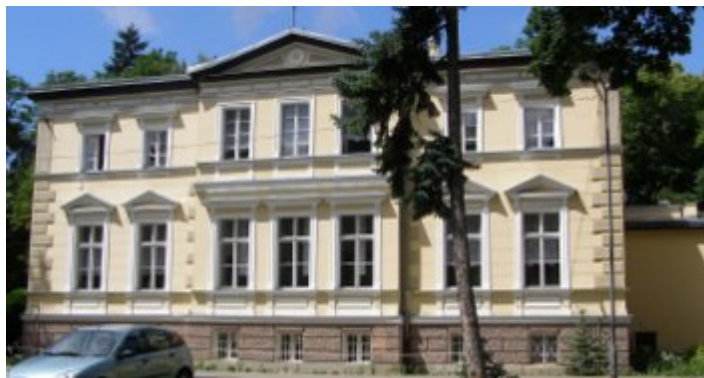
Pałac był wymurowany z cegły, otynkowany, dwukondygnacyjny, na sklepionych piwnicach, na planie zbliżonym do kwadratu. Siedmioosiowy, z płytkimi trzyosiowymi ryzalitami na osi, frontowy poprzedzony otwartą werandą. Cokół i naroża boniowane. Układ wnętrz dwutraktowy w części środkowej i trzytraktowy w bocznych. Wewnątrz wystrój architektoniczny 2 poł. wieku XIX. Dach dwuspadowy, kryty blachą. Wokół pałacu znajdują się resztki parku krajobrazowego z XIX wieku z okazami starodrzewu.

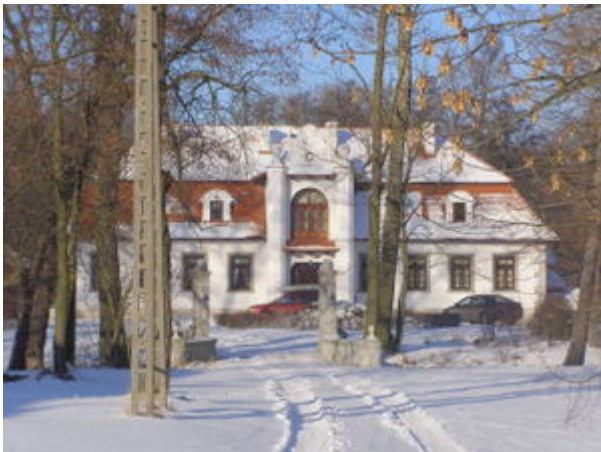
Pałac przed zniszczeniem - budynek drewniany, w konstrukcji sumikowo - łątkowej, tynkowany, na kamienno - ceglany cokole, podpiwniczony, z murywanym z cegły frontowym portykiem wejściowym. W piwnicy sklepienie kolebkowe, na parterze i górze strop belkowy z podsufitką, w części górnych pomieszczeń strop belkowy - deskowy, deski kładzione na styk. Więźba dachowa krokwiowo - stolcowa o stolcach stojących, kryta dachówką holenderską. W piwnicy posadzka

ceglana i kamienno - ceglana, na parterze w hali i pomieszczeniach mieszkalnych - podłogi deskowe układane w kwadratowe tafle, na piętrze w pomieszczeniach, które się zachowały można stwierdzić, że podłogi były deskowe, malowane. Schody wejściowe i do piwnicy ceglane, tynkowane, na piętro schody drewniane dwubiegowe z drewnianą balustradą i poręczą. Drzwi frontowe z sieni do hallu dwuskrzydłowe, ramowo - płycinowe z prostokątnym 4 połowym nadświetlem, zwieńczone po bokach jednodzielnymi okienkami. Pozostałe drzwi na parterze dwuskrzydłowe ramowo - płycinowe o bogato profilowanych nakładanych ramach dookoła. Na piętrze drzwi dwuskrzydłowe i jednoskrzydłowe o konstrukcji płycinowej i płycinowo - ramowej. Okna duże półskrzynkowe trójdzielne, cztero - poziomowe z profilowymi słupkami z prostokątnym cztero - dzielnym nadświetlem. Okna facjatkowe dwu - dzielne, dwupoziomowe. założony na planie wydłużonego prostokąta, w elewacji frontowej - portykiem dwukondygnacyjnym i w elewacji ogrodowej ryzalitem dwukondygnacyjnym na planie wieloboku. Dwutraktowy o traktach wydłużonych z hallem na osi, za którym w przedłużeniu salon na planie ośmioboku na osi z wyjściem na taras ogrodowy. Z obu stron salonu usytuowane szeregowo pokoje. Od strony wschodniej boczne wejście do budynku wewnątrz z kręconymi schodami na słupie prowadzące na górę. Bryła zwarta kryta dachem czterospadowym, w elewacji frontowej ogrodowej z facjatkami o dachu trójspadowym. Ryzalit portykowy elewacji frontowej dwuspadowy, w ogrodowej - wielospadowy. Elewacja frontowa dziewięćosiowa z portykiem na osi, wieńczonym dwoma filarami na planie wieloboku, górą całość zamyka barokowy szczyt z dwoma kulami usytuowanymi na bocznych filarach. Ściany elewacji członowane symetrycznie oknami. Do północnej elewacji całą długością budynku przylega taras, pierwotnie wiedziony żeliwną kutą balustradą, dzieloną kamienno - ceglanyimi słupami. Wewnątrz w salonie zachowane z lat 50-tych malarstwo ścienne. Urządzenie ogniowe wzniesione z cegły, pierwotnie pomieszczenia ogrzewane za pomocą piecy kaflowych.

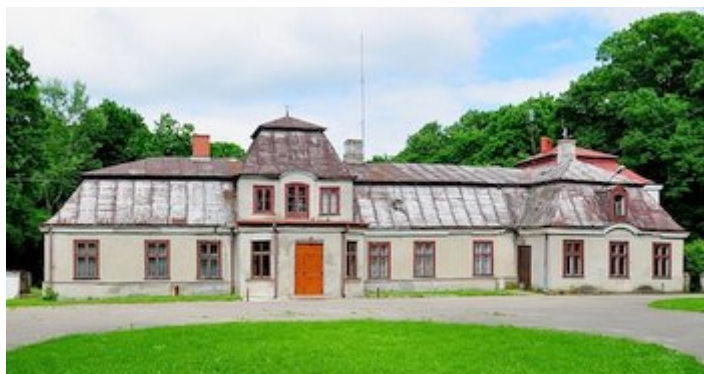
Budynek dworu składa się z dwóch części: starszej, parterowej z osiową facjatką i bocznym ryzalitem oraz piętrowej, poprzecznej oficyny. Część parterowa od zachodu podpiwniczona, obecnie znajduje się tam kotłownia. Poddasze użytkowane jako strych. Część parterowa o frontowej i szczytowych ścianach murowanych z cegły pełnej, ściana od północnego - wschodu (ogrodowa) w konstrukcji szkieletowej ocieplana pięciocentymetrową warstwą korka. Ściany działowe drewniane, deskowe, ocieplane trzcina, otynkowane. W piwnicy strop stanowi koleba ceglana wsparta na murze z cegły, ślady po tynku, pozostałe stropy drewniane, belkowo - deskowe, otynkowane. Więźba dachowa drewniana, krokwiowa, o 4 rzędach słupów stojących i 2 rzędach po bokach leżących. Więźba posiada dodatkowe wzmocnienia, zastrzały. Dach mansardowy z lukarnami kryty blachą ocynkowaną. W piwnicy znajduje się posadzka betonowa, w sieni płytki ceramiczne, biało - czarne, w pozostałych pomieszczeniach podłogi deskowe. W części piętrowej znajdują się schody prowadzące na piętro i na strych. Schody drewniane, zabiegowe, policzkowe, poręcze i balustrada o ozdobnych tralkach, drewniane. Drzwi wejściowe drewniane, ramowo - płycinowe, wewnętrzne w sieni

posiadają górne płyciny przeszklone, dolne profilowane, pozostałe drzwi także ramowo - płycinowe, z mosiężnymi klamkami. Okna ościeżnicowe w ościeżnicach drewnianych, dwuskrzydłowe, dwupoziomowe, asymetryczne, ze ślemieniem nieruchomym, zamykane na zakrętki jednostronne. Elewacja frontowa dwunastoosiowa, w tym trzyosiowy boczny ryzalit i trzyosiowy ganek. Nad gankiem także trzyosiowa facjatka z balkonem. Dach w szczytach facjatki, oficyny i ryzalitu posiada barokizujący łuk. Nowsza część posiada balkony; pozostały żeliwne wsporniki o roślinnych ornamentach. Cały budynek opasany jest opaską podokienną i gzymsem podokapowym.

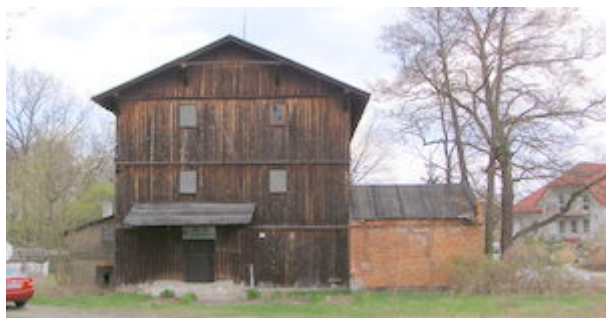
Drewniany młyn o trzech kondygnacjach plus obmurowana, nieotynkowana piwnica. W skład młynu wchodzi: murowana z cegły ceramicznej, nieotynkowanej maszynownia mieszcząca kiedyś turbinę wodną oraz murowana, nieotynkowana przybudówka składająca się z wysokiego parteru i piwnicy.

Główny korpus wzniesiono w konstrukcji szkieletowej, ściany z desek zbijanych na styk obitych listwami. Więźba drewniana, krokwiowo - jętkowa. Stropy belkowo - deskowe, nagie. Dawne pomieszczenie z turbiną kryte bezpośrednio więźbą dachową z krokwi pokrytych deskami i papą. Podłogi deskowe, w piwnicy i dawnej maszynowni posadzka betonowa oraz klepisko. Schody wewnątrz budynku drewniane, jednobiegowe, policzkowe, na zewnątrz betonowa rampa. Drzwi wewnątrz deskowe, frontowe klepkowe z deseczek łączonych w jodełkę z ozdobnym rombem pośrodku. Okna krosnowe, drewniane, 4 i 6-polowe, zamykane na zakrętki.

Bryła budynku rozczłonowana na trzy elementy o różnej wysokości, 4 - kondygnacyjny młyn kryty dachem dwuspadowy, pod papą, od wschodu stara parterowa maszynownia przykryta dachem pulpitowym pokrytym papą, od zachodu 2-kondygnacyjna przybudówka mieszcząca kantorek, przykryta także dachem pulpitowym pokrytym papą.
